Обеспечение устойчивости от прогрессирующего обрушения зданий, в том числе высотных

Г.И. Шапиро, Главный конструктор ОАО МНИИТЭП

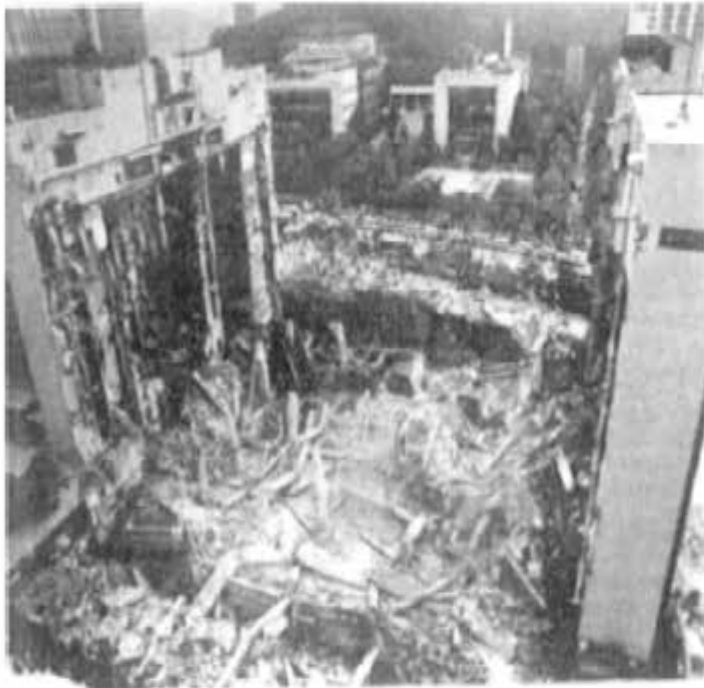
Sampoog Department Collaps, Korea 1995

Катастрофа в Корее в 1995 году

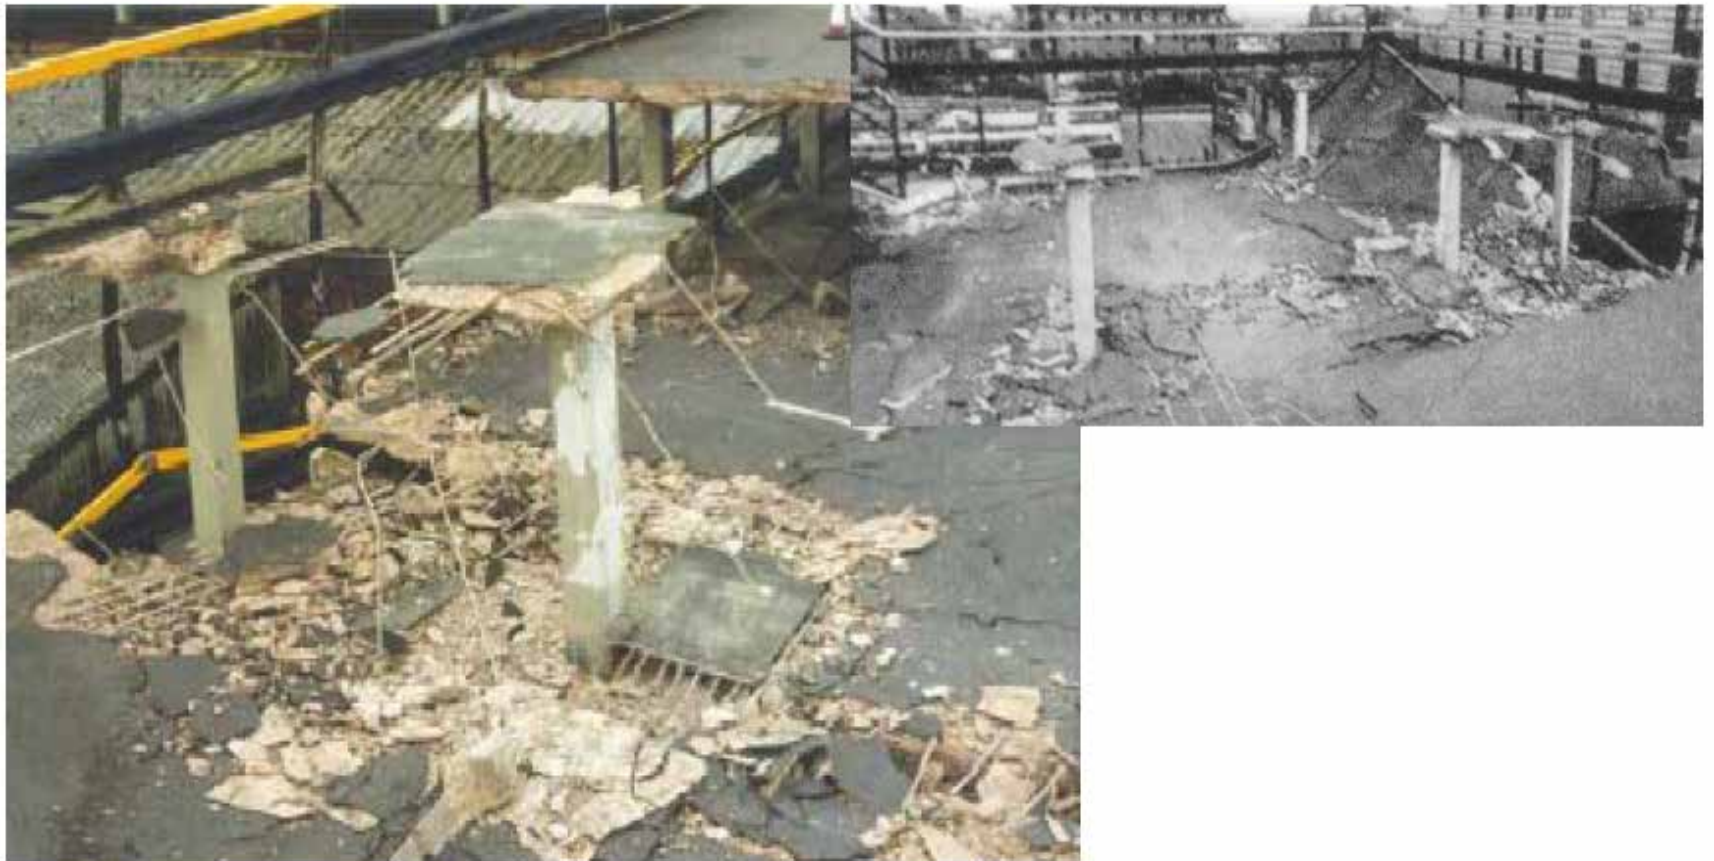
Car park Piepers Row, England 1997

Катастрофа в Англии в 1997 году

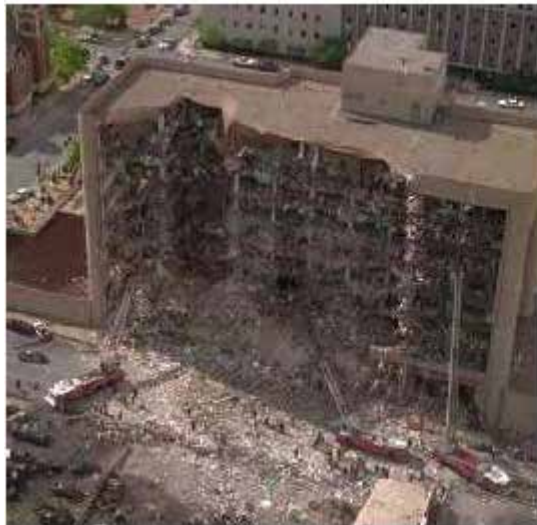
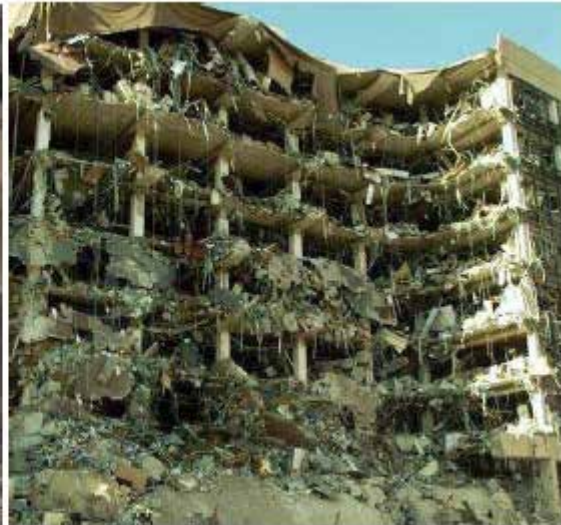
Оклахома, США разрушение the Murrah Building в апреле 1995г.

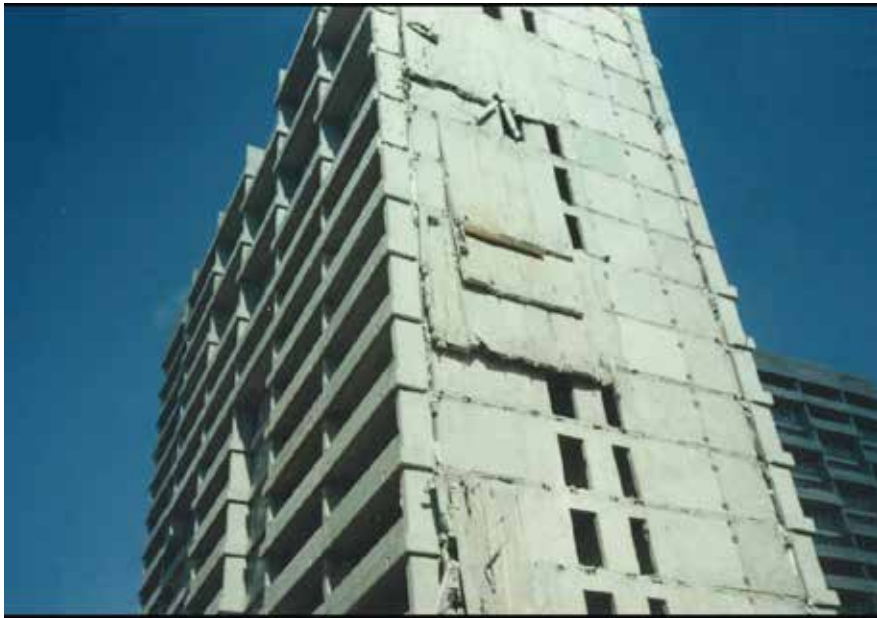
МОСКВА 10 СЕНТЯБРЯ 1998 г.

Обрушение торца панельного здания с широким шагом на Мичуринском проспекте.

По-видимому, толчком к аварии послужили температурно-климатические воздействия, не учтенные в проекте, которые вызвали локальное разрушение несущей торцевой стеновой панели. Из-за несовершенного проектного решения и низкого качества выполнения горизонтальных стыков панелей **локальное разрушение привело к прогрессирующему обрушению** торца здания до середины его ширины.

Техническая комиссия признала лишь неточности и дефекты монтажа.

В нарушение требований существующих норм в проекте не были предусмотрены конструктивные мероприятия по обеспечению устойчивости конструкций против прогрессирующего обрушения.

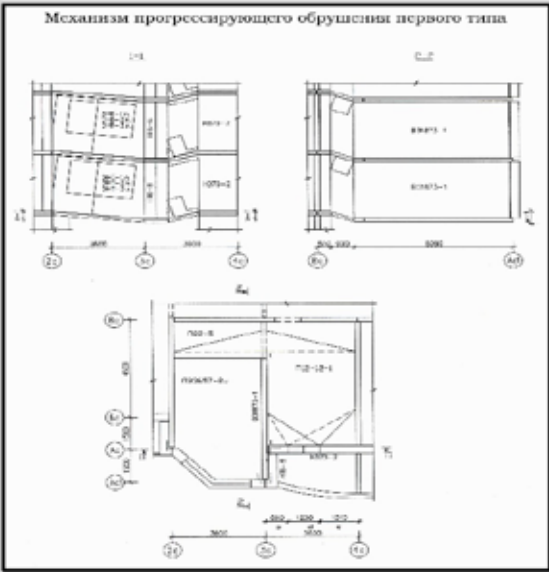
методом предельного равновесия

Механизм прогрессирующего обрушения третьего типа

Механизм прогрессирующего обрушения четвертого типа

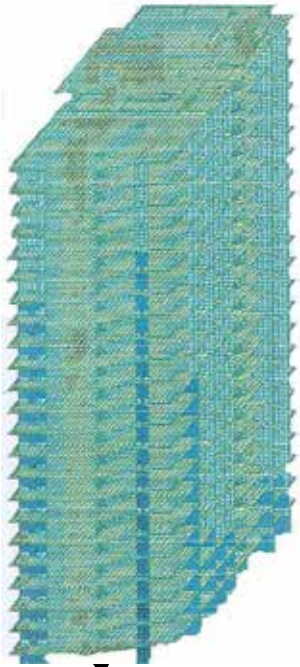
Удаленный пилон

Расчет с учетом нелинейности

Направление трещин в предельном состоянии определяет линию возникновения пластического шарнира, полученная расчетная схема разрушения практически идентична полученной в расчете кинематическим методом теории предельного равновесия

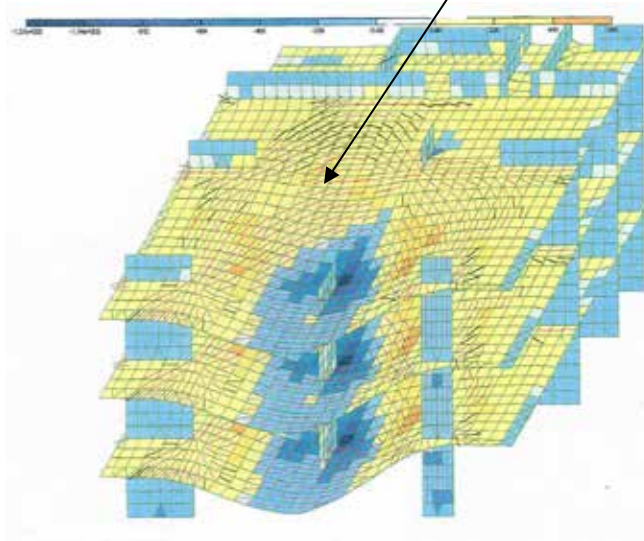
Расчет подтверждает правомерность применения в Рекомендациях принципа рассмотрения равновесия одного (каждого) этажа
